**Caja de engranajes de aerogenerador de 300 kW.  
Filtración fuera de línea Texaco Meropa 320 Aceite  
Mineral Con Delta-Xero DX1525-SV**

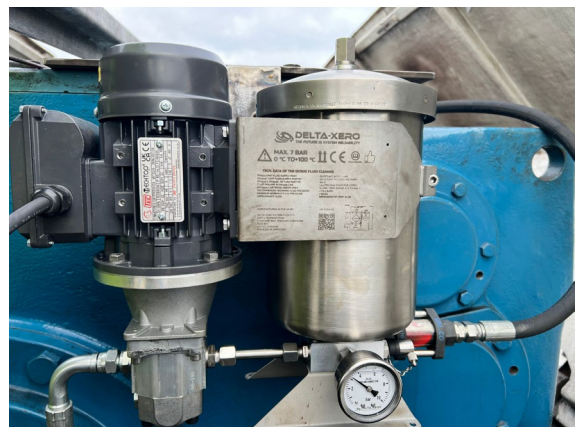
La caja de cambios se  
rellena con New Texaco  
Meropa 320

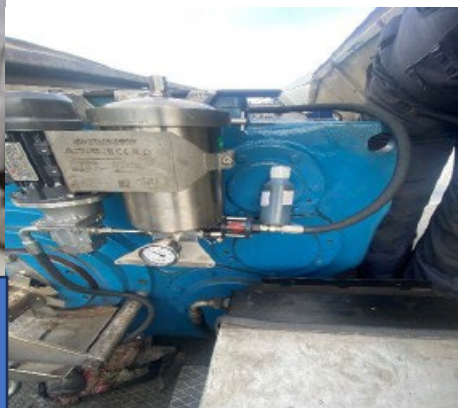
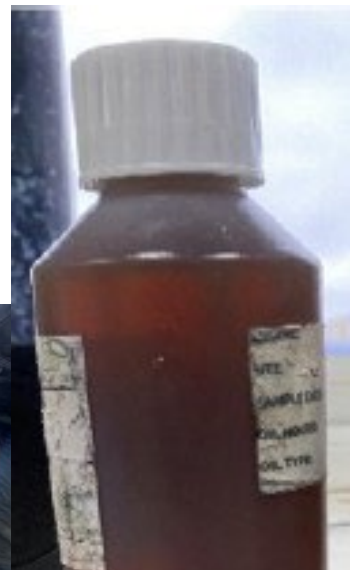
Imagen del mismo  
aceite tras 51 días de  
filtrado

Los técnicos volvieron a la turbina para tomar una segunda muestra de aceite y compararla con la tomada durante la instalación y puesta en marcha del sistema de filtración fuera de línea DX1525-SV.

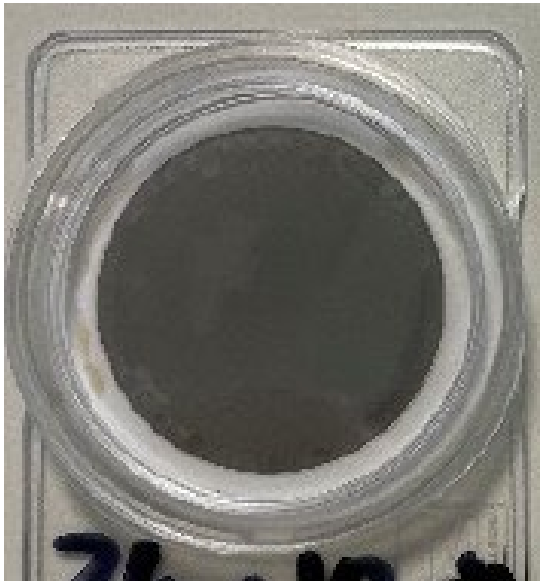
Micropatch del aceite nuevo tras 19 días de uso sin filtración. Es evidente que el aceite ya está muy contaminado

Las pruebas de micropatch en las muestras de aceite se realizaron con un parche de 0,45 micras.

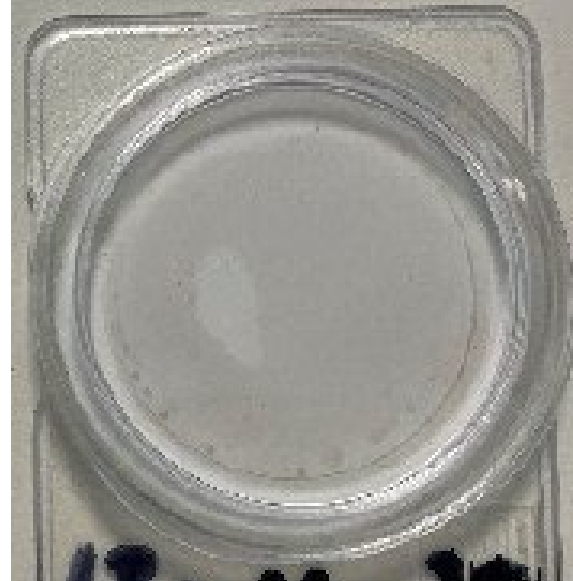
Micropatch del mismo aceite tras 51 días de filtrado con el DX1525-SV. El micropatch es claro y muestra que la contaminación del aceite se ha reducido drásticamente.

Después de sólo 51 días, estos resultados muestran una mejora fantástica en el estado del aceite, y sólo podemos esperar que esto se confirme cuando llegue el informe de laboratorio completo. Confiamos plenamente en que esto nos permita prolongar la vida útil de la caja de cambios y ahorrar dinero al reducir los cambios de aceite.

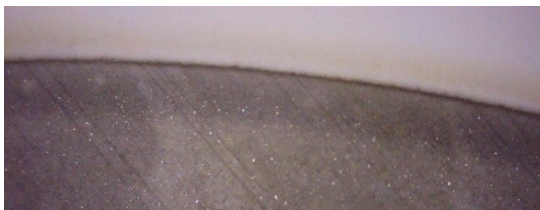
La imagen del microparche de aceite nuevo de 19 días de antigüedad colocada bajo un microscopio muestra claramente los restos metálicos retenidos en el aceite que han sido eliminados por el DX1525-SV

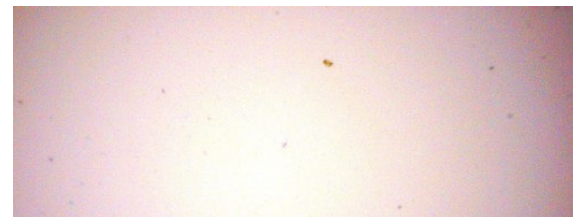
La imagen del microparche del mismo aceite tras 51 días de filtrado colocado bajo un microscopio es clara, el aceite está limpio y los restos metálicos han desaparecido
